UNIVERSITA' DI PISA
Corso di Laurea Specialistica in Medicina Veterinaria

Parametri radiologici normali del piede dell'asino di razza amiatina

Candidato: Pietrini Giulia

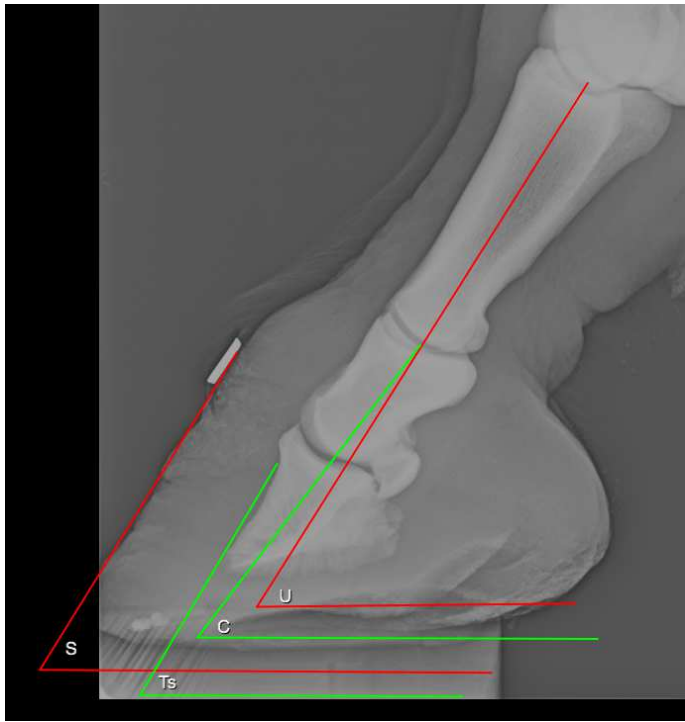
Fig. 1. Proiezione LM del piede sano dell'asino con evidenziazione dei seguenti parametri angolari: S, Ts, C, U.

S	<i>Angolo sotteso tra la muraglia e la linea del suolo</i>
Ts	<i>Angolo sotteso tra la superficie dorsale della terza falange e la linea del suolo</i>
C	<i>Angolo sotteso tra l'asse lungo della seconda falange e la linea del suolo</i>
U	<i>Angolo sotteso tra l'asse lungo della prima falange e il suolo</i>
SA	<i>Angolo sotteso tra la superficie soleare della terza falange e la linea del suolo</i>
PAxis	<i>Parametro indiretto ottenuto dalla differenza di U- C</i>
HPA	<i>Parametro indiretto ottenuto dalla differenza di U- S</i>
Ang H	<i>Parametro indiretto ottenuto dalla differenza di Ts- S</i>
Ang R	<i>Parametro indiretto ottenuto dalla differenza di U- Ts</i>

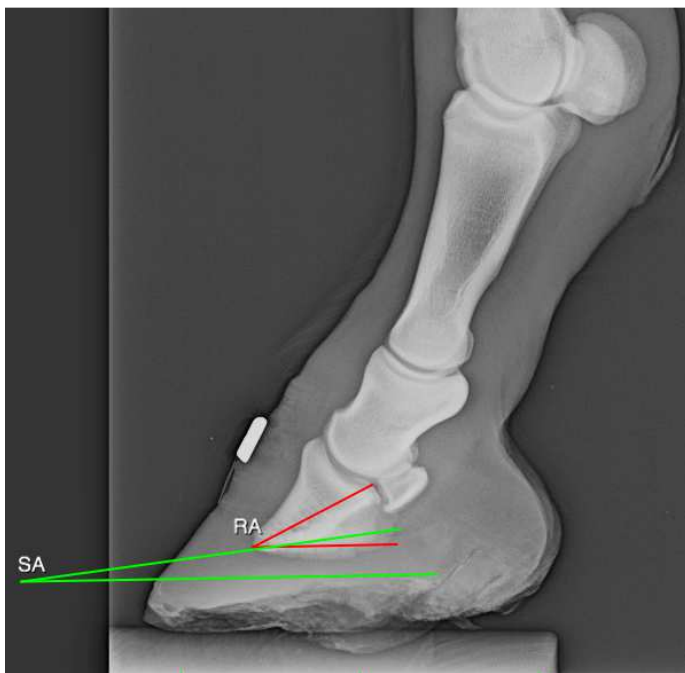
Fig. 2. Proiezione LM del piede sano dell'asino con evidenziazione dei seguenti parametri angolari: SA, RA.

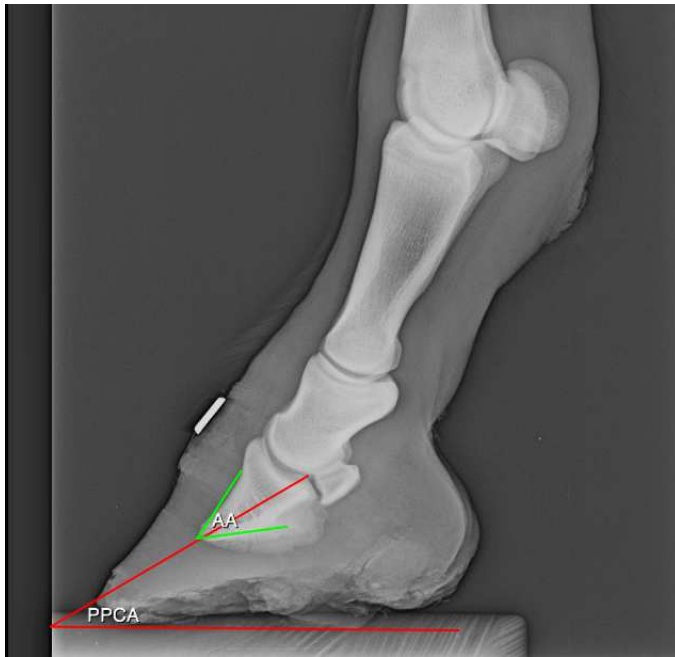
Fig. 3. Proiezione LM del piede sano dell'asino con evidenziazione dei seguenti parametri angolari: PPCA, AA.
